# Palais de Panakh Ali Khan à Aghdam: l'une des premières résidences de khan du Karabakh

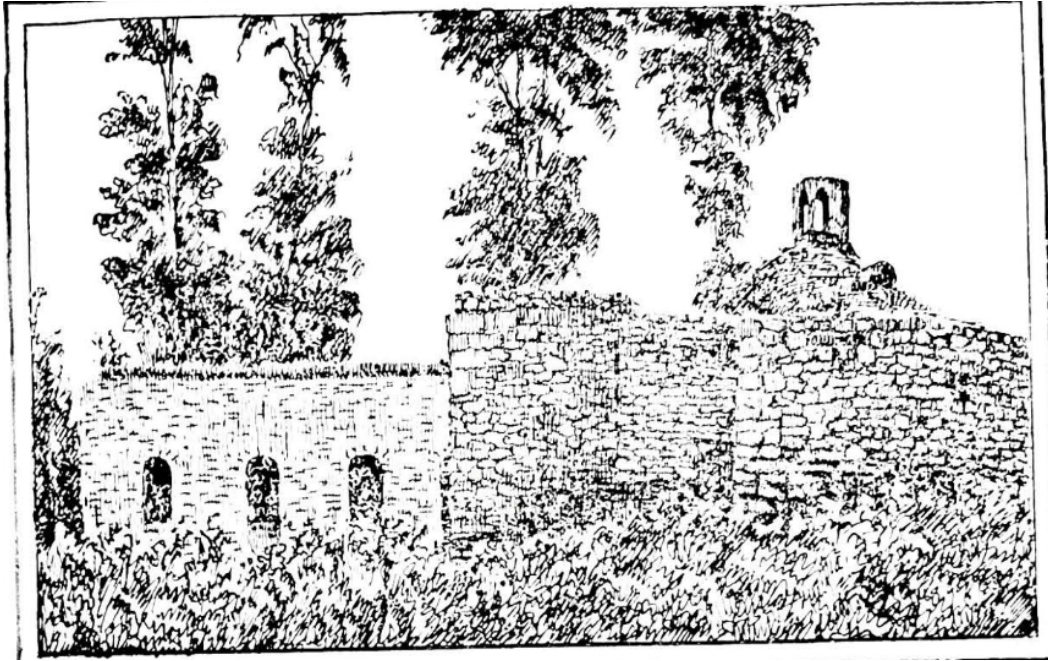
L'historien de l'art azerbaïdjanais A. V. Salamzadé décrit la résidence de Panakh Ali Khan du Karabakh comme suit:  
"Le palais de Panakh

Khan près d'Aghdam, qui nous est parvenu dans un état gravement détruit, nous présente un autre type de palais de khan du XVIIIe siècle. La maison de Panah Khan se composait de deux bâtiments, placés perpendiculairement l'un à l'autre. Le bâtiment principal comprend plusieurs pièces voûtées regroupées autour d'une salle centrale en forme de dôme avec un eivan (balcon) en face, orienté vers le sud. Dans ce cas, il s'agit d'un bâtiment qui ne ressemble pas à un grand palais. C'est la maison d'habitation d'un seigneur féodal qui est encore en voie d'ascension. Sans aucun doute, la salle avec l'eivan (balcon) est le divan-khané – la moitié officielle du palais ou de la maison d'un homme riche. L'eivan du bâtiment a été constitué d'une arcade à trois baies. Des arcs en ogive reposaient sur des colonnes de pierre solide. En général, l'eivan avait l'apparence d'un portique – l'entrée centrale du bâtiment. La salle principale était recouverte d'un dôme octogonal sur trompes avec une petite ouverture en forme de lanterne à son sommet. Dans une telle construction, on peut voir un lien avec une maison d'habitation de type "karadam" avec un trou au centre de la dalle pour la sortie des fumées. Le palais de Panakh Khan est intéressant en tant qu'exemple d'habitation dont les caractéristiques le relient aux types d'habitations qui existaient en Azerbaïdjan. Les éléments de ce lien sont, d'une part, la salle en dôme avec un

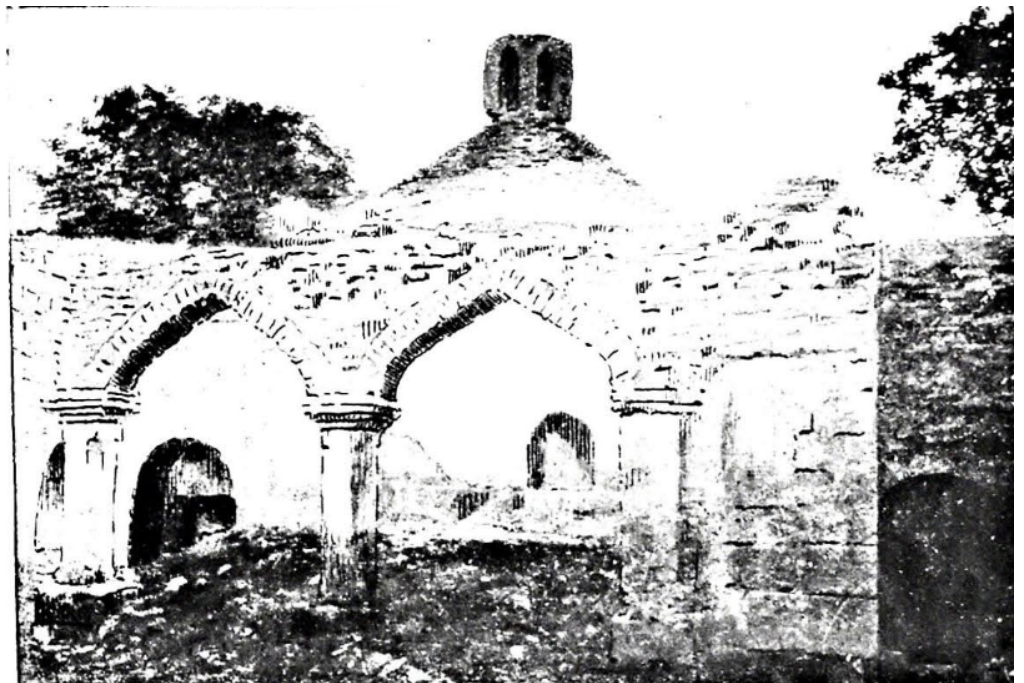
La première description détaillée du palais date de 1928. Selon "l'Esquisse archéologique", il ne reste que des ruines de l'ancien palais du khan. Au milieu de l'ancien

palais se trouve une grande pièce – une salle avec un dôme. Devant cette salle il y avait une galerie (balcon), dont le toit s'est effondré lourdement, mais ses parties antérieures sont bien conservées et représentent deux colonnes basses au milieu, sur lesquelles reposent trois arcs brisés. La largeur de la galerie (en largeur) 4 m, la longueur est jusqu'à 7 m. De la galerie, par une petite porte sur la gauche, on peut entrer dans le hall principal.

Dans la salle principale, le plafond, à l'intérieur, est sous la forme d'un dôme octogonal au-dessus de la salle entière, et

8 arches avec des stalactites sont faites au-dessus des angles. Sous les stalactites, le long du mur de toute la salle, il y a une ligne remplie d'un motif en forme de fleur de lys ou quelque chose de similaire. L'extérieur du toit est constitué d'un cône rond. Tout en haut de la voûte en forme de dôme, un trou a été fait, couvert de l'extérieur par une petite pierre traversant la lanterne.
